4.6. Ponton pod maszynę roboczą PN-PMBH-212.

4.7. Ponton pod maszynę roboczą PMBH-218.

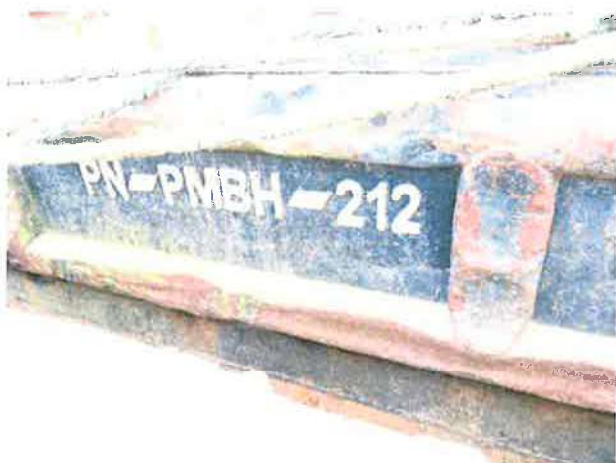
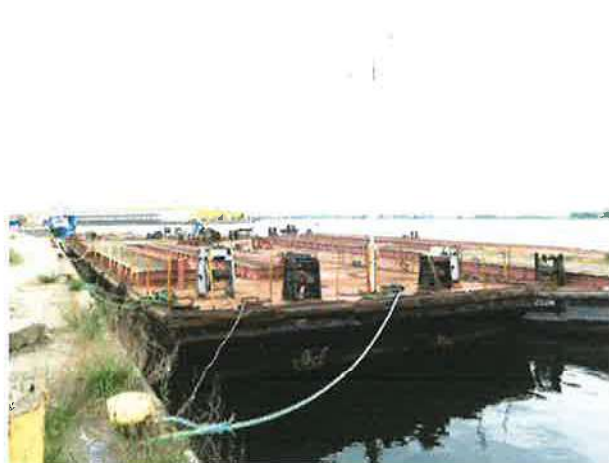
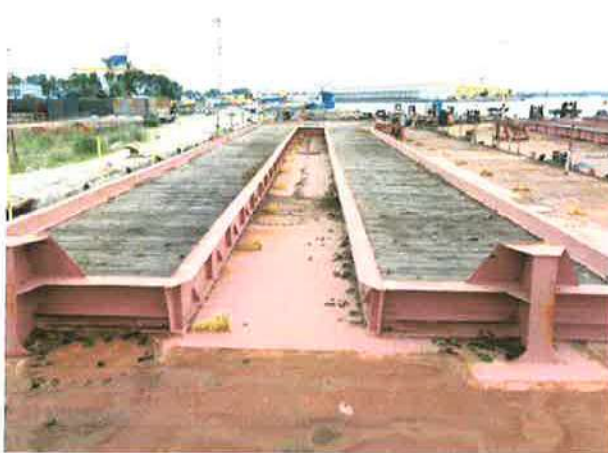
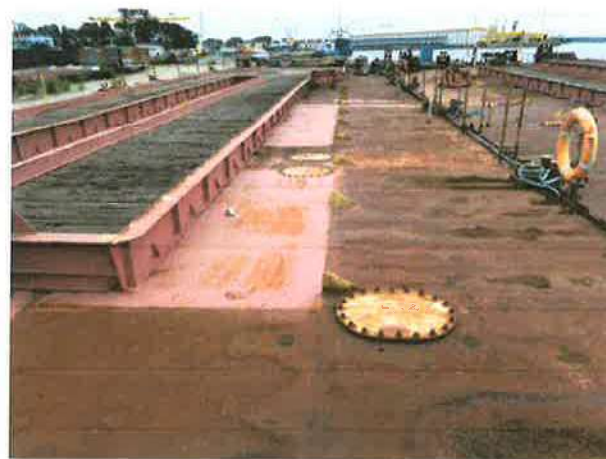
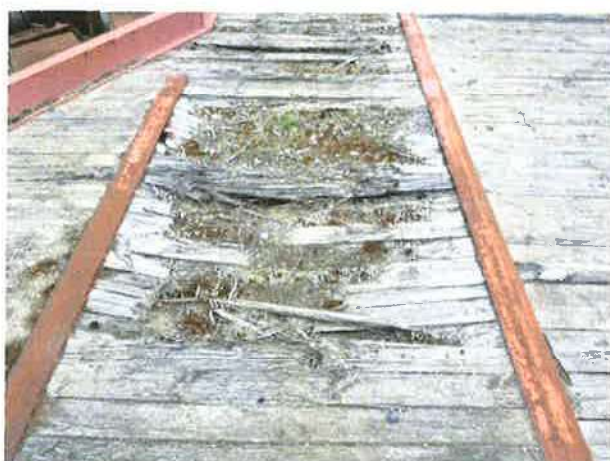
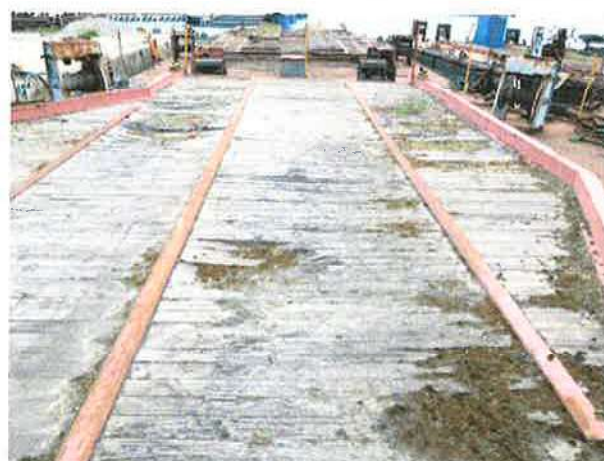
Podczas oględzin na terenie bazy w m. Świnoujście w dniach 04-07-2020r. i 25-07-2020r. wykonano zdjęcia fotograficzne dokumentujące aktualny stan urządzenia:

Podczas oględzin stwierdzono występowanie korozji (o charakterze wżerowym), ubytki i wgniecenia poszycia kadłuba (mniejsza grubość blach przy budowie tego rodzaju jednostek czyni je wrażliwe na działanie karbów wywołane uszkodzeniami mechanicznymi lub korozją o charakterze wżerowym, za jedną z przyczyn takiego rozwoju uszkodzeń uważać należy porastanie kadłuba, które jest czynnikiem sprzyjającym mikrouszkodzeniom powierzchni ochronnym poszycia) i pokładu. Na pawęży poniżej linii wodnej, wystąpił ciągły obszar stosunkowo niewielkich ubytków. Jest on związany ze specyficznymi warunkami opływu rufy pawężowej, intensywnym mieszaniu wody i znacznym napowietrzeniu w tym obszarze. Występuje szczególnie intensywna korozja w rejonie odbojnicy rurowej, jest ona spawana do kadłuba na wysokości pokładu i jest ono szczególnie narażone na uszkodzenia podczas wykonywania manewrów dobijania do nabrzeży, a co za tym idzie narażona na korozje naprężeniową. Połączenie działania wody spływającej z pokładu, kondensacji pary wodnej wewnątrz odbojnicy i brak możliwości zabezpieczenia antykorozyjnego wewnątrz, przy równoczesnym występowaniu odkształceń sprężystych i plastycznych sprawiło, że niszczenie korozyjne w tym obszarze przebiegało szczególnie intensywnie. Niszczenie wewnętrznych powierzchni blach kadłuba również związane jest z wyżej omawianym zjawiskiem oraz z zastojami zanieczyszczonych wód zęzowych na poszyciu pomiędzy elementami zładu tj. wręgami i podłużnicami. Kadłuby takich jednostek

spawane są z blach stalowych St3S i 18G2, stal o podwyższonej wytrzymałości stosowana jest w rejonie pokładu. Za dominujący typ korozji na zewnętrznych powierzchniach blach poszycia uznać należy korozję tlenkową i wodorotlenkową żelaza o charakterze wżerowym. Biegły zaobserwował formy zniszczeń korozyjnych na zewnętrznej powierzchni kadłuba:

- w części dziobowej poszycia,
- na poszyciu burt poniżej linii wodnej,
- perforacja poszycia burty,
- uszkodzenia korozyjne pawęży,
- uszkodzenia korozyjne i eksploatacyjne pokładu.

Biegły nie miał możliwości wykonania oględzin i oceny wewnętrznych powierzchni burt, wręgów i dna oraz wykonania zmian grubości blach poszycia w czasie eksploatacji jednostki. Biegły nie otrzymał wiedzy czy jednostka przechodziła jakiegokolwiek naprawy i w jakim zakresie. Biegły biorąc pod uwagę powyższe uszkodzenia musi przyjąć zasadę utraty pływalności jednostki.

Biorąc pod uwagę rok budowy i czas eksploatacji jednostki i korozyjne działanie wspomagane przez zjawisko zmęczenia korozyjnego blach poszycia, należy przeprowadzić szczegółowe badania z wykonaniem zestawienia wyników pomiaru grubości poszycie aby uzyskać zezwolenie pływalności jednostki.
