**4.7. Ponton pod maszynę roboczą PMBH-218.**

Wycenę wykonał: Biegły Skarbowy inż. Krzysztof Gutians

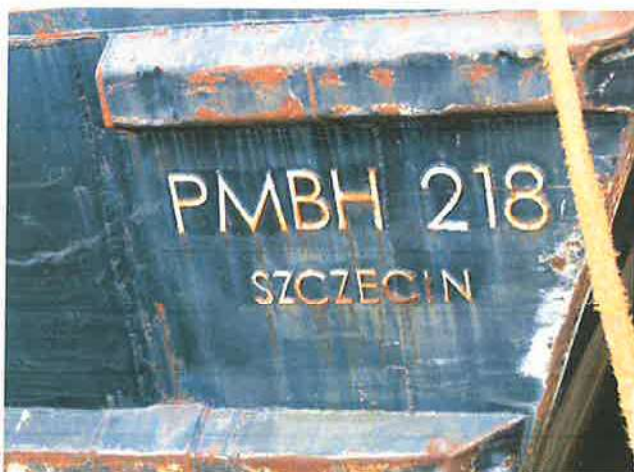
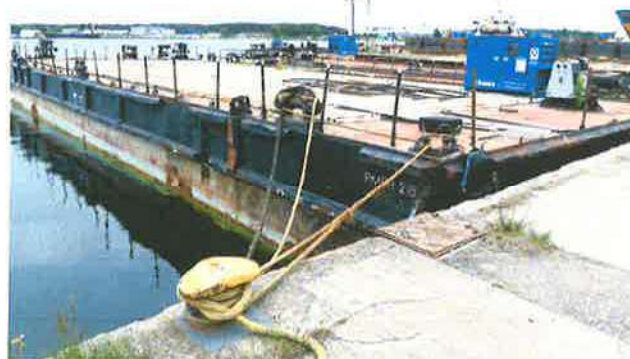
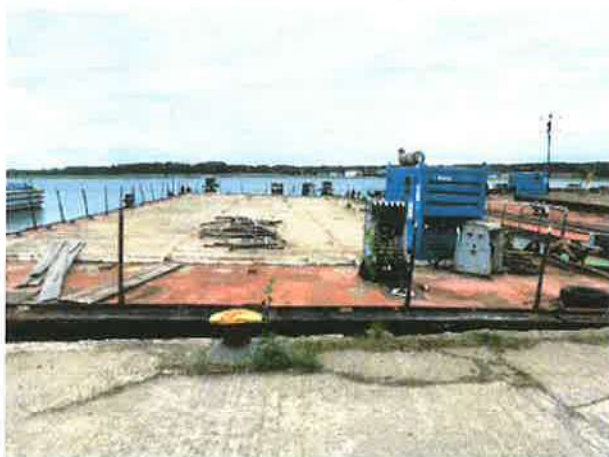
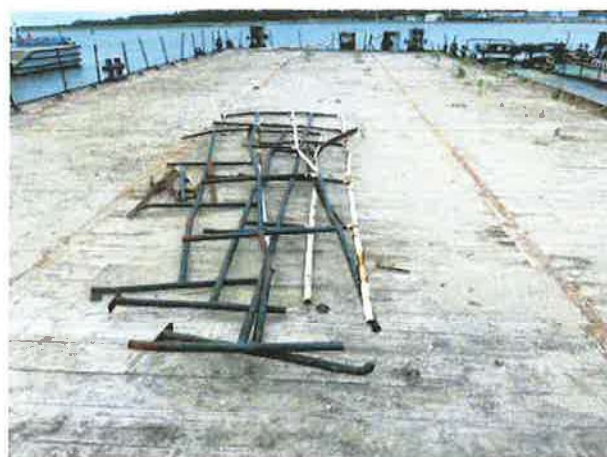
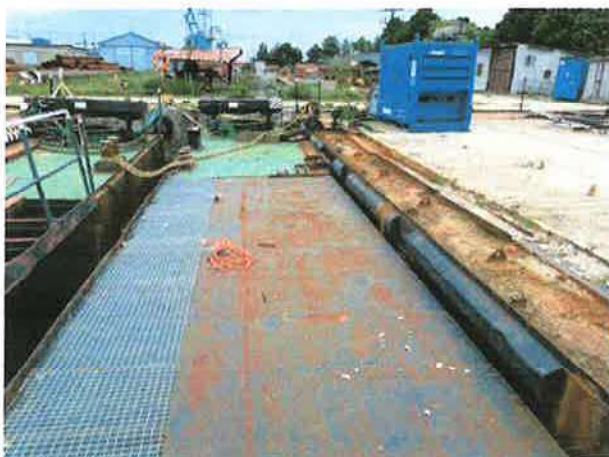
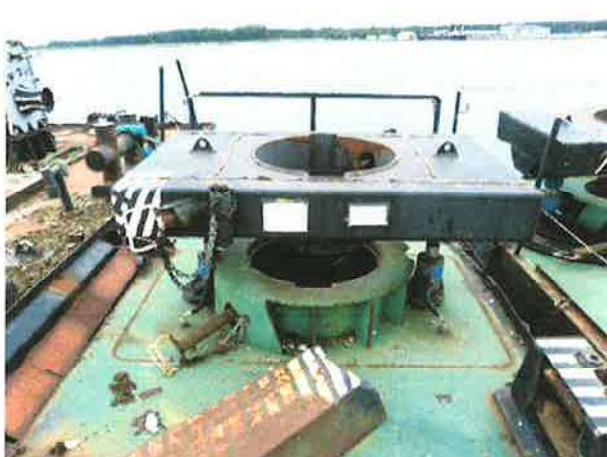
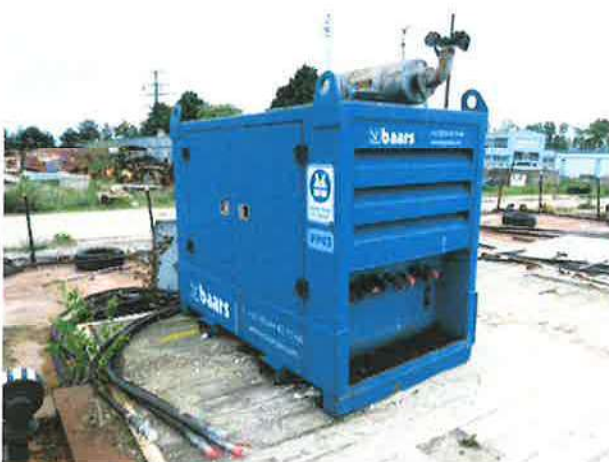
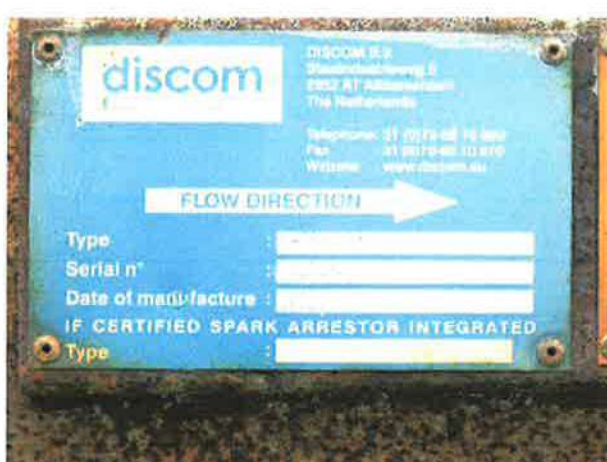
Podczas oględzin stwierdzono występowanie korozji (o charakterze wżerowym), ubytki i wgniecenia poszycia kadłuba (mniejsza grubość blach przy budowie tego rodzaju jednostek czyni je wrażliwe na działanie korbów wywołane uszkodzeniami mechanicznymi lub korozją o charakterze wżerowym, za jedną z przyczyn takiego rozwoju uszkodzeń uznać należy porastanie kadłuba, które jest czynnikiem sprzyjającym mikrouszkodzeniom powierzchni ochronnym poszycia) i pokładu. Na pawęży poniżej linii wodnej, wystąpił ciągły obszar stosunkowo niewielkich ubytków. Jest on związany ze specyficznymi warunkami opływu rufy pawężowej, intensywnym mieszaniu wody i znacznym

napowietrzeniu w tym obszarze. Występuje szczególnie intensywne korozję w rejonie odbojnicy rurowej, jest ona spawana do kadłuba na wysokości pokładu i jest ono szczególnie narażone na uszkodzenia podczas wykonywania manewrów dobijania do nabrzeży, a co za tym idzie narażona na korozję naprężeniową. Połączenie działania wody spływającej z pokładu, kondensacji pary wodnej wewnątrz odbojnicy i brak możliwości zabezpieczenia antykorozyjnego wewnątrz, przy równoczesnym występowaniu odkształceń sprężystych i plastycznych sprawiło, że niszczenie korozyjne w tym obszarze przebiegało szczególnie intensywnie. Niszczenie wewnętrznych powierzchni blach kadłuba również związane jest z wyżej omawianym zjawiskiem oraz z zastojami zanieczyszczonych wód zęzowych na poszyciu pomiędzy elementami zładu tj. wręgami i podłużnicami. Kadłuby takich jednostek spawane są z blach stalowych St3S i 18G2, stal o podwyższonej wytrzymałości stosowana jest w rejonie pokładu. Za dominujący typ korozji na zewnętrznych powierzchniach blach poszycia uważać należy korozję tlenkową i wodorotlenkową żelaza o charakterze wżerowym. Biegły zaobserwował formy zniszczeń korozyjnych na zewnętrznej powierzchni kadłuba:

- w części dziobowej poszycia,
- na poszyciu burt poniżej linii wodnej,
- perforacja poszycia burty,
- uszkodzenia korozyjne pawęży,
- uszkodzenia korozyjne i eksploatacyjne pokładu.

Biegły nie miał możliwości wykonania oględzin i oceny wewnętrznych powierzchni burt, wręgów i dna oraz wykonania zmian grubości blach poszycia w czasie eksploatacji jednostki. Biegły nie otrzymał wiedzy czy jednostka przechodziła jakiegokolwiek naprawy i w jakim zakresie. Biegły biorąc pod uwagę powyższe uszkodzenia musi przyjąć zasadę utraty pływalności jednostki.

Biorąc pod uwagę rok budowy i czas eksploatacji jednostki i korozyjne działanie wspomagane przez zjawisko zmęczenia korozyjnego blach poszycia, należy przeprowadzić szczegółowe badania z wykonaniem zestawienia wyników pomiaru grubości poszycie aby uzyskać zezwolenie pływalności jednostki.
